Extension du musée départemental de la résistance > Vassieux-en-Vercors

[362 habitants]

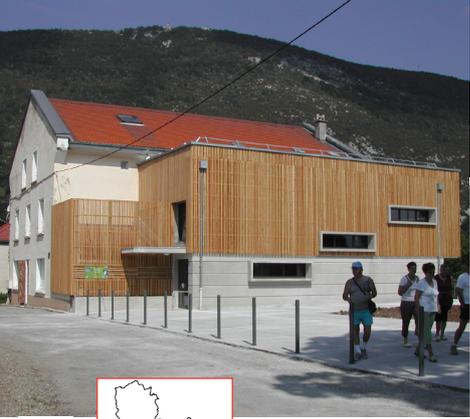
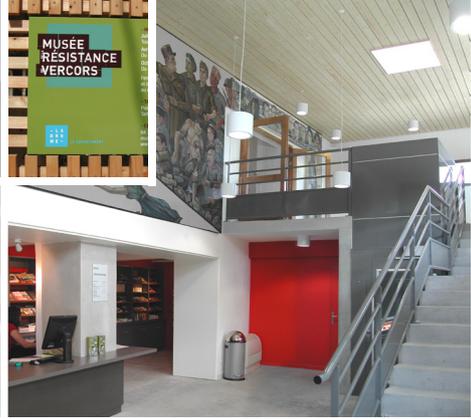
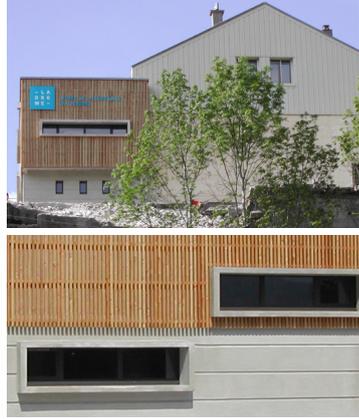
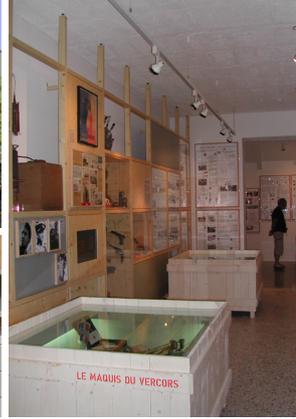
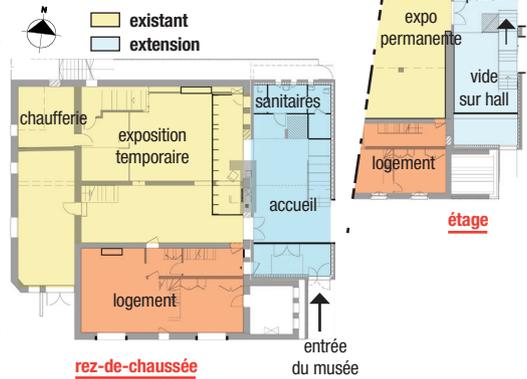
L'extension, un parallépipède rectangle, est accolée au pignon est du bâtiment d'origine. Ses murs sont en béton, revêtus sur les 2/3 supérieurs de leur hauteur par un bardage à claire-voie de lames verticales de mélèze qui vient jouer avec l'horizontalité des ouvertures et celles des lignes du soubassement. À l'intérieur, un vaste hall toute hauteur permet l'accueil des visiteurs et leur donne accès - par un large escalier et un ascenseur - à l'ensemble des locaux. Une peinture murale qui décorait autrefois l'extérieur du musée a été rénovée et orne à présent le mur de fond de ce hall. Dans le bâtiment initial, le circuit d'exposition a été revu et rendu plus "fluide", une salle d'expositions temporaires a été

aménagée à rez-de-chaussée. Très visible dans le paysage d'entrée du village, le talus situé sous le pignon nord du musée a également été retraité.
